## LA CONSERVAZIONE DELLE TRACCE E LA RICERCA DI UNITÀ D'IMMAGINE

Villa Alari a Cernusco sul Naviglio

#### SCHEDA CANTIERE

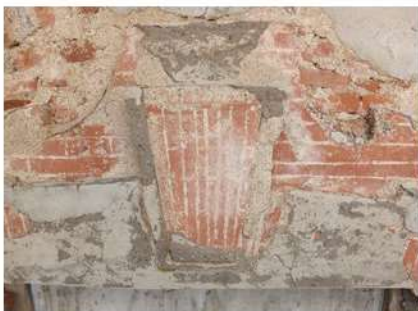
2. Dettaglio cornice in aggetto di apertura sul prospetto nord. Sono evidenti i lacerti di finitura ad intonaco con finta cortina, incisa e dipinta.

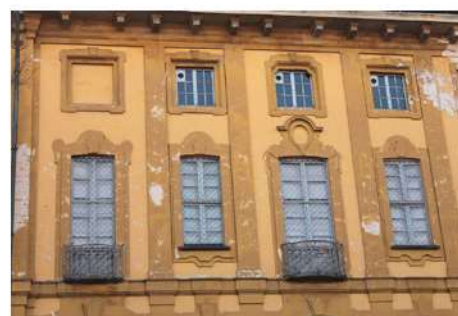
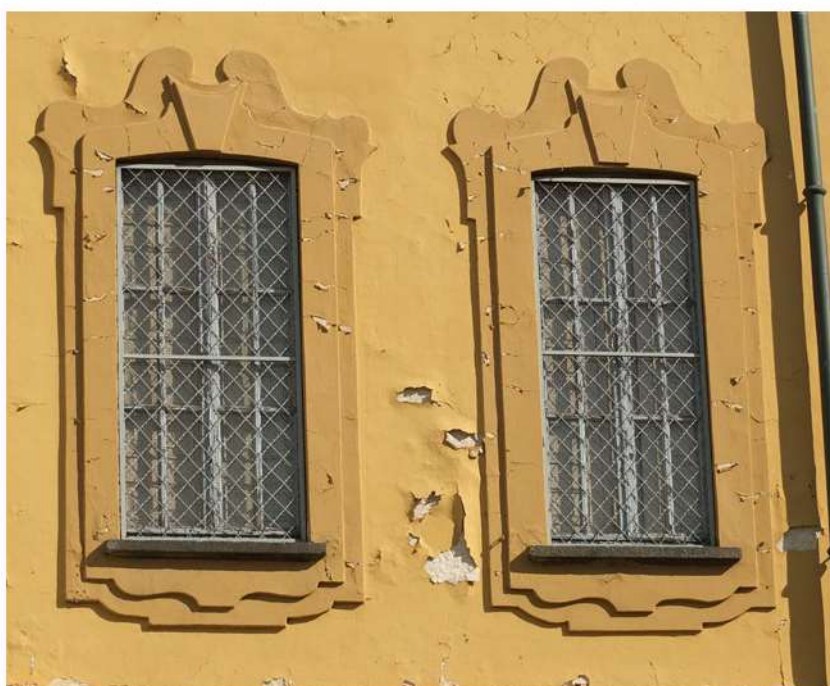
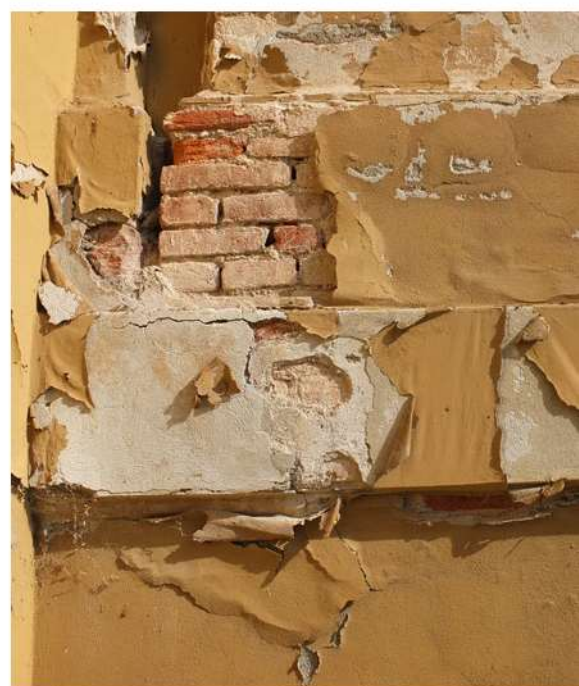
All'inizio del nuovo Millennio il compendio è stato venduto, e la villa monumentale è stata acquisita dal Comune di Cernusco s.N. che, nel 2016 ha conferito l'incarico per il progetto di restauro delle facciate e della copertura (vedi Scheda cantiere), al fine di riparare i danni causati da infiltrazioni d'acqua piovana e dalla mancanza di manutenzione. Diffuse patologie interessavano in modo particolare gli intonaci e le tinteggiature dell'involucro edilizio, con distacchi dal supporto murario a cui si accompagnavano vistose lacune e incipienti fenomeni di caduta, nonché una estesa esfoliazione della pellicola pittorica polimerica di più recente esecuzione. Queste patologie potevano essere ascritte al lacunoso e deficitario sistema di smaltimento delle acque meteoriche: il notevole apporto d'acqua dovuto ai continui percolamenti aveva determinato la colonizzazione delle superfici da parte di agenti biologici e piante superiori, soprattutto sul fronte sud-est, nonché la formazione di efflorescenze e sub-efflorescenze saline derivate dalla cristallizzazione dei sali solubili messi in movimento dall'acqua assorbita attraverso le micro lesioni presenti estesamente sul rivestimento.

SOTTO\_4. Dettagli di degrado delle superfici nord e ovest. Rigonfiamenti e lacune della tinta acrilica, stesa su rasatura cementizia nelle zone sottoposte a dilavamento ed infiltrazioni d'acqua piovana.

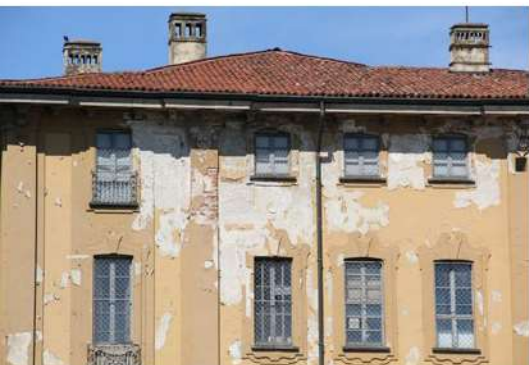
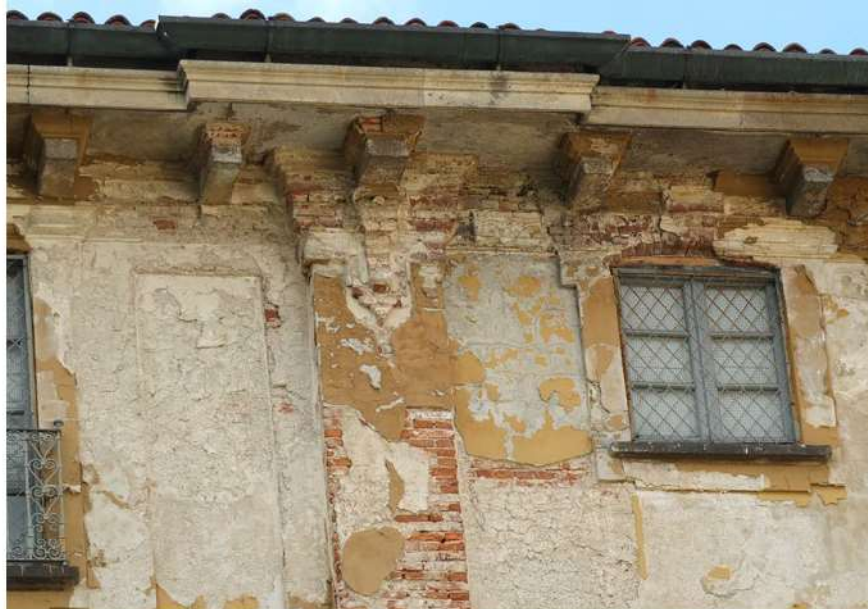
5a,b. Dettagli di degrado sul prospetto est della Villa. Le infiltrazioni dal tetto, per il cattivo smaltimento delle acque meteoriche, avevano asportato il rivestimento fino alla muratura.

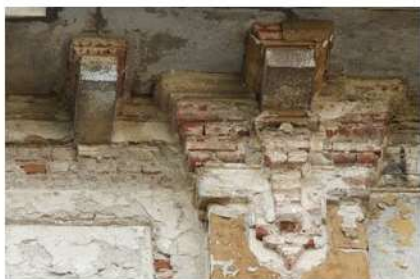
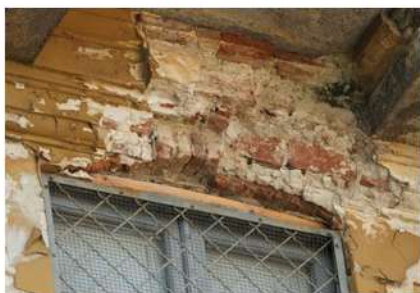
6a,b. Dettagli di degrado sul prospetto est della villa: diffuse efflorescenze saline interessavano le zone con infiltrazioni

I campioni analizzati presentavano tutti una componente salina in prevalenza costituita da solfati e gesso, in diversa percentuale, ma comunque in grado di compromettere significativamente la durabilità dei rivestimenti a base di calce. Gli intonaci, infatti, versavano in una condizione conservativa differenziata che variava dallo scarsamente conservato al discretamente conservato, dovuta principalmente al rivestimento a base acrilica esistente che non permetteva il naturale scambio gassoso del sistema muratura-intonaco con l'ambiente ad esso circostante.

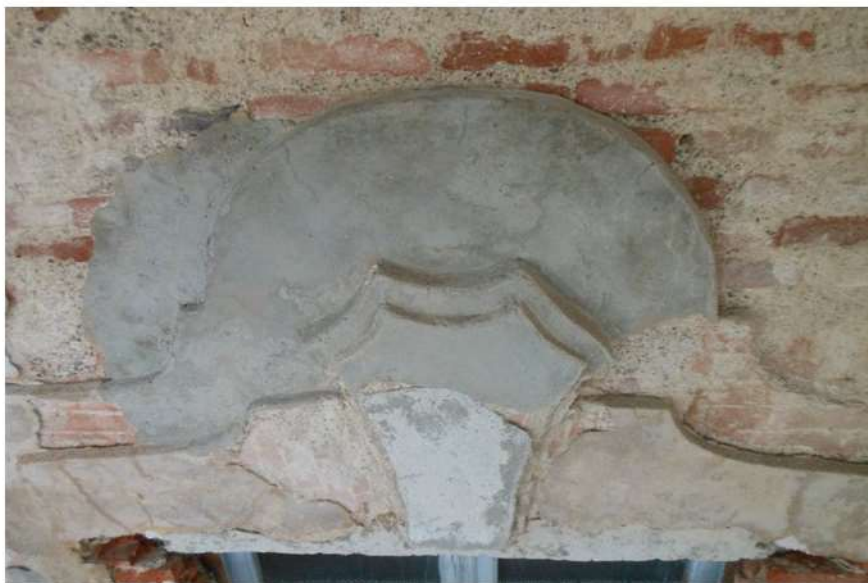
FOTO GRANDE\_6c. Dettaglio della cornice di finestra del prospetto nord: dopo l'asportazione della tinta acrilica. La sagoma mistilinea della cornice risulta essere caratterizzata dalla compresenza di diversi materiali storicizzati: porzioni di malta di calce con finitura a finto mattone; stuccature con malta pozzolanica di colore giallo-nocciola; malte cementizie. Il restauro ha conservato tutte le stratificazioni, uniformando le superfici a vista con la stesura di una rasatura in malta di calce e successiva tinta ai silicati.

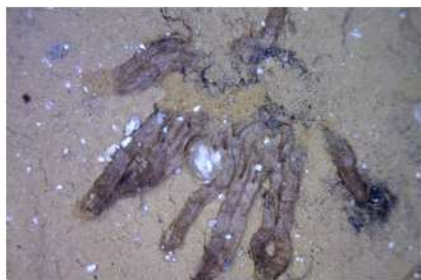
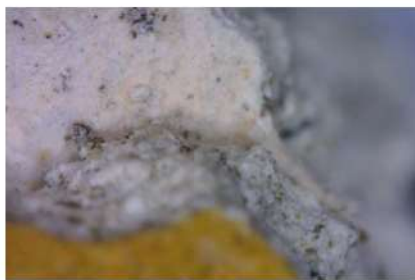
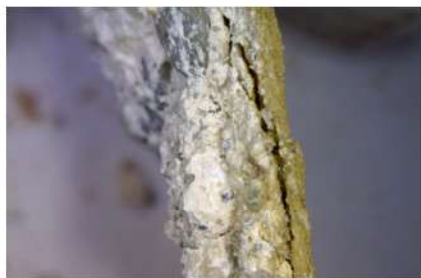
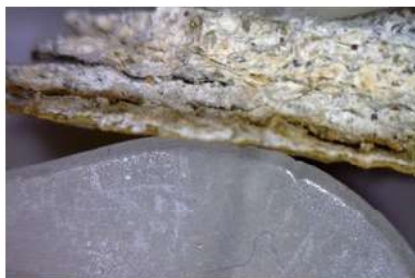
7a-e. Macrofoto eseguite con microscopio digitale portatile: a) biopatogeni; b) colore originale rosa carne con soprastante rasatura cementizia e tinta ocra acrilica; c, d) distacco della rasatura cementizia con tinta acrilica e fenomeni di delaminazione degli strati; e) rasatura cementizia su intonaco a calce. 8ab,c. Sequenza delle cromie individuate: rosa carne per gli sfondati e giallo paglierino per gli oggetti (cornici, lesene, elementi decorativi).

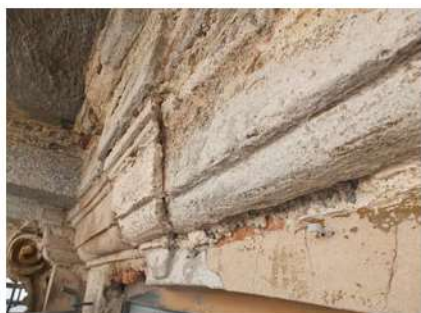
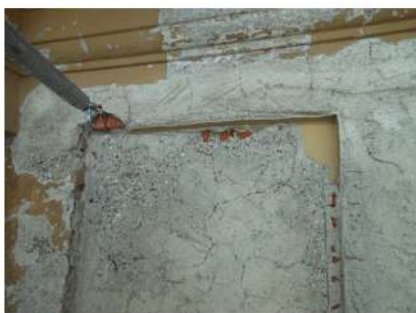
13a,b. Dettagli. a) decoesione dei rivestimenti a calce; b) degrado dei rivestimenti cementizi.

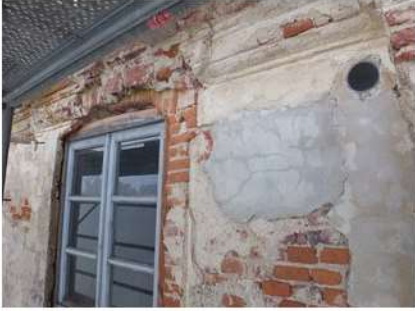
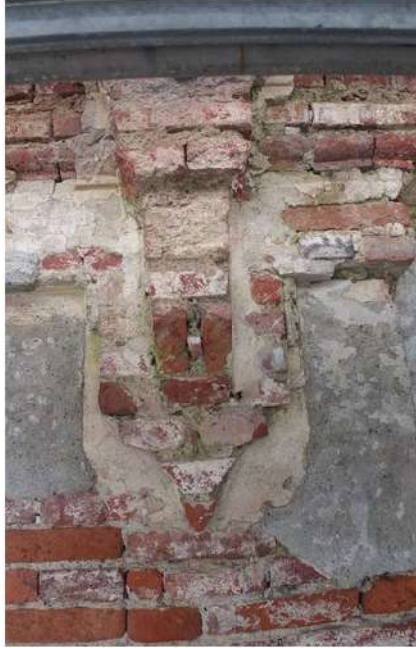
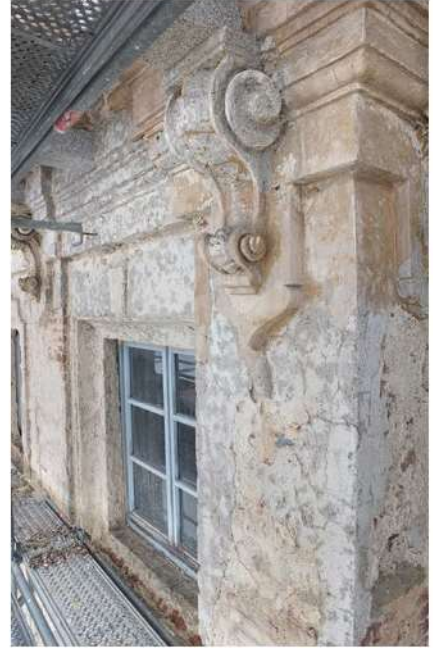
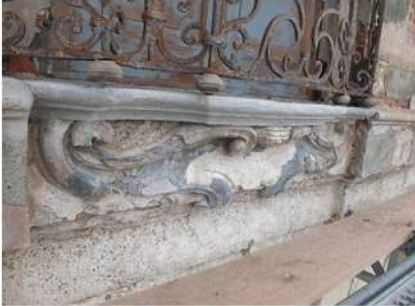
14a,d. Stato di degrado delle superfici dopo la rimozione della tinta acrilica e dei rivestimenti irrecuperabili. Gli strati conservati presentano caratteristiche fisico-chimiche, mineralogiche e petrografiche molto eterogenee. Le superfici sono state uniformate mediante uno strato rasante in malta di calce idraulica naturale.
