## LA CONSERVAZIONE DELLE TRACCE E LA RICERCA DI UNITÀ D'IMMAGINE

Villa Alari a Cernusco sul Naviglio

#### SCHEDA CANTIERE

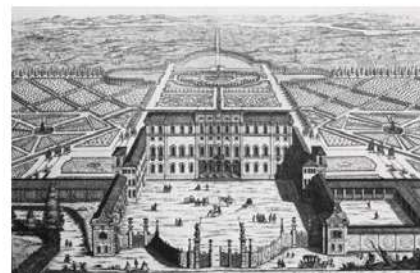
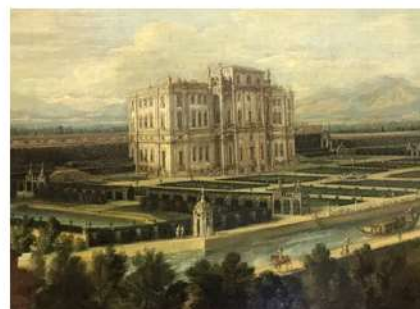
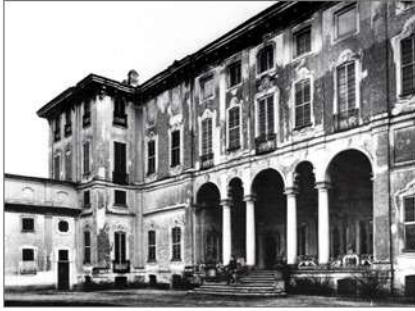
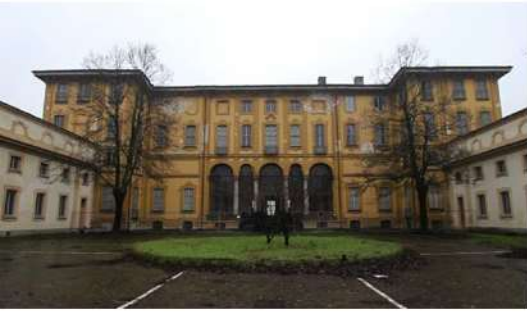
1a. Prospetto sud primi decenni del '900.  
 1b. Cerchia di A.Va Wittel 1725 ante 1749.  
 1c. Veduta del complesso architettonico datata 1743 da MarcAntonio dal Re.

1d. Prospetto nord inizio '900.  
1e. Prospetto sud della Villa nel 2016.

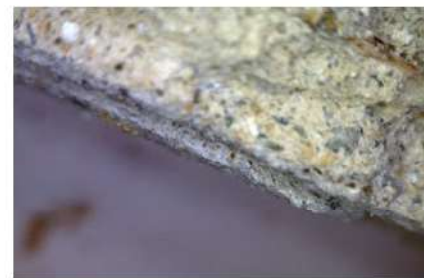
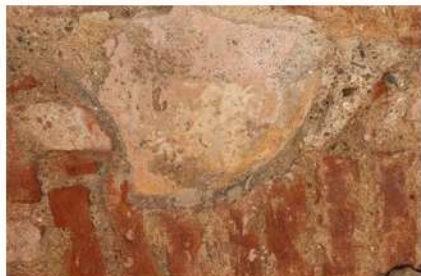
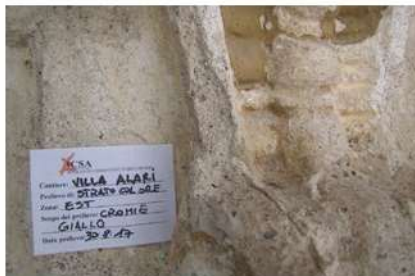
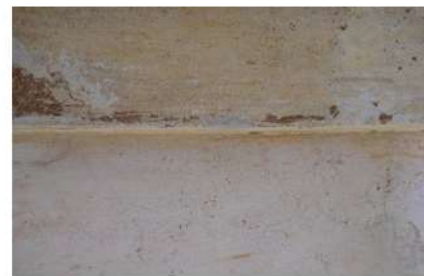
7a-e. Macrofoto eseguite con microscopio digitale portatile: a) biopatogeni; b) colore originale rosa carne con soprastante rasatura cementizia e tinta ocra acrilica; c, d) distacco della rasatura cementizia con tinta acrilica e fenomeni di delaminazione degli strati; e) rasatura cementizia su intonaco a calce. 8ab,c. Sequenza delle cromie individuate: rosa carne per gli sfondati e giallo paglierino per gli oggetti (cornici, lesene, elementi decorativi).

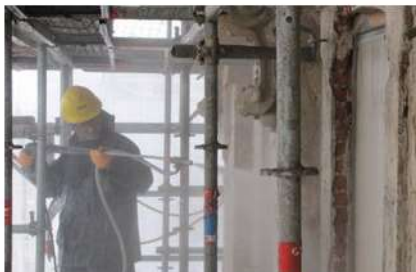
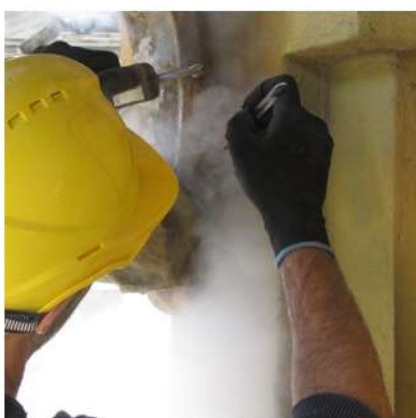
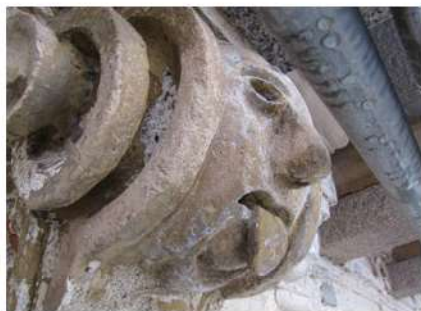
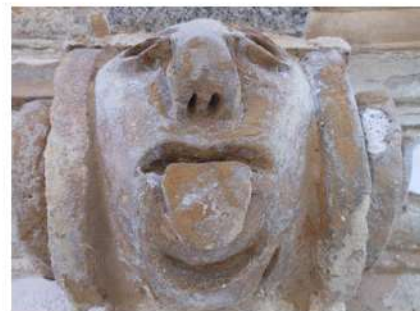
11. Idropulitura a bassa pressione.  
12a,bc. Superficie (faccione di mensola sottogronda) prima e dopo pulitura a vapore. La "pulitura con vapore e bisturi", nella foto centrale, è una tecnica che serve ad ammorbidire la tinta acrilica e facilitarne la rimozione meccanica con il bisturi.

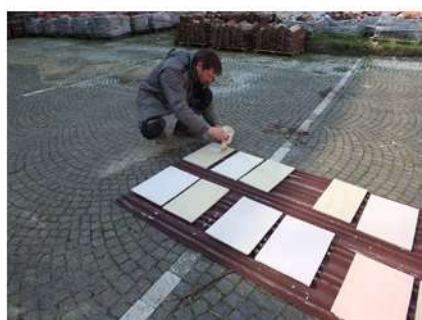
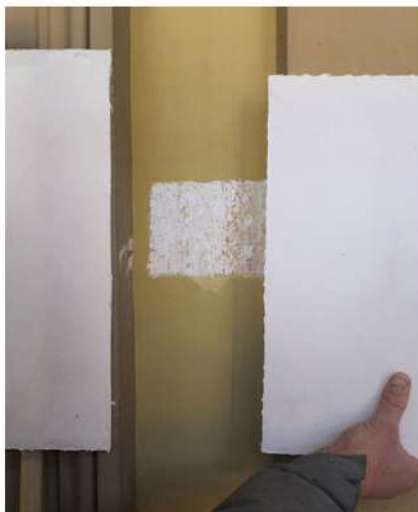
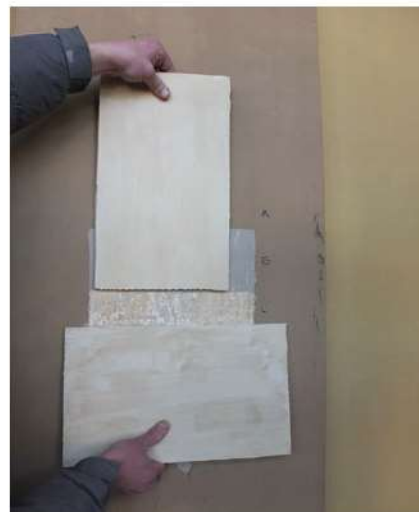
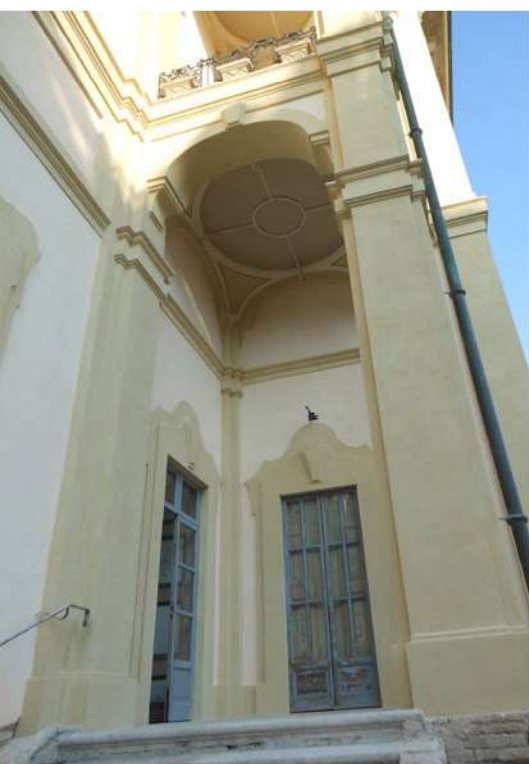
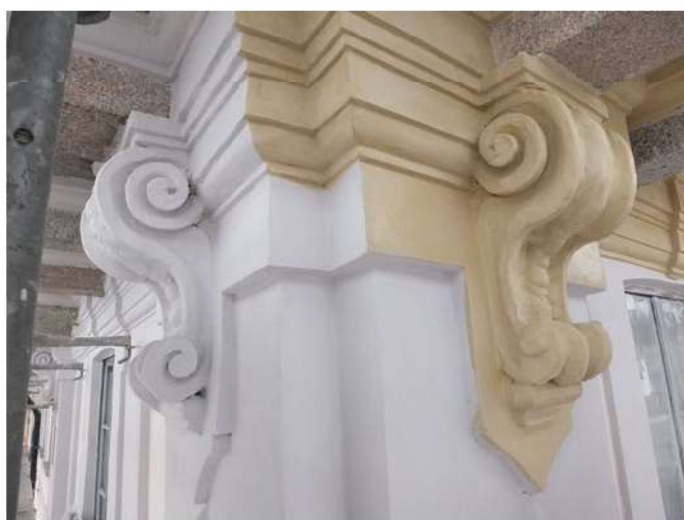
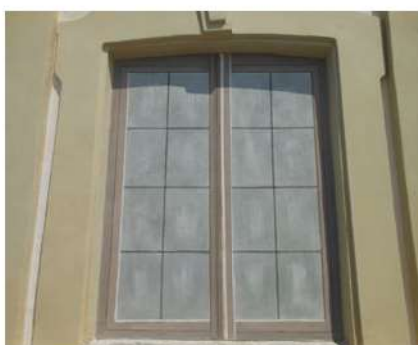
IN ALTO\_17a,b,c. Esecuzione di prove di colore campionate sulla base delle tracce e dei saggi stratigrafici  
 IN CENTRO\_18a,b. Saggi stratigrafici eseguiti sulle superfici del portico nord ove sono presenti le coloriture originali risparmiata dai rifacimenti degli anni Cinquanta.  
 SOPRA\_19. Finte finestre dipinte riproposte sulla base di tracce rinvenute sotto la tinta acrilica. 20. Fasi di pitturazione previa stesura di fondo bianco di preparazione

Per questo motivo è stata realizzata una tinteggiatura finale a velatura con colori ai silicati di potassio<sup>11</sup> che presentano una minore reattività alle differenze di umidità ambientali. I colori delle facciate, pur individuati mediante i sondaggi stratigrafici e i lacerti diffusamente presenti sulle superfici, che pur avrebbero consentito una riproposizione filologica, sono stati concordati con la Soprintendenza optando verso tonalità di colore vicine a quelle storiche, ma molto smorzate. La scelta cromatica ha anche tenuto conto dell'inserimento della villa nel grande parco, dei fabbricati attigui già restaurati e, più in generale, del contesto paesaggistico.
